Inženýrskogeologický průzkum

na p.č. 1713/35, k.ú. Přibyslav

Okružní křižovatka na silnici č. I/19

září 2019

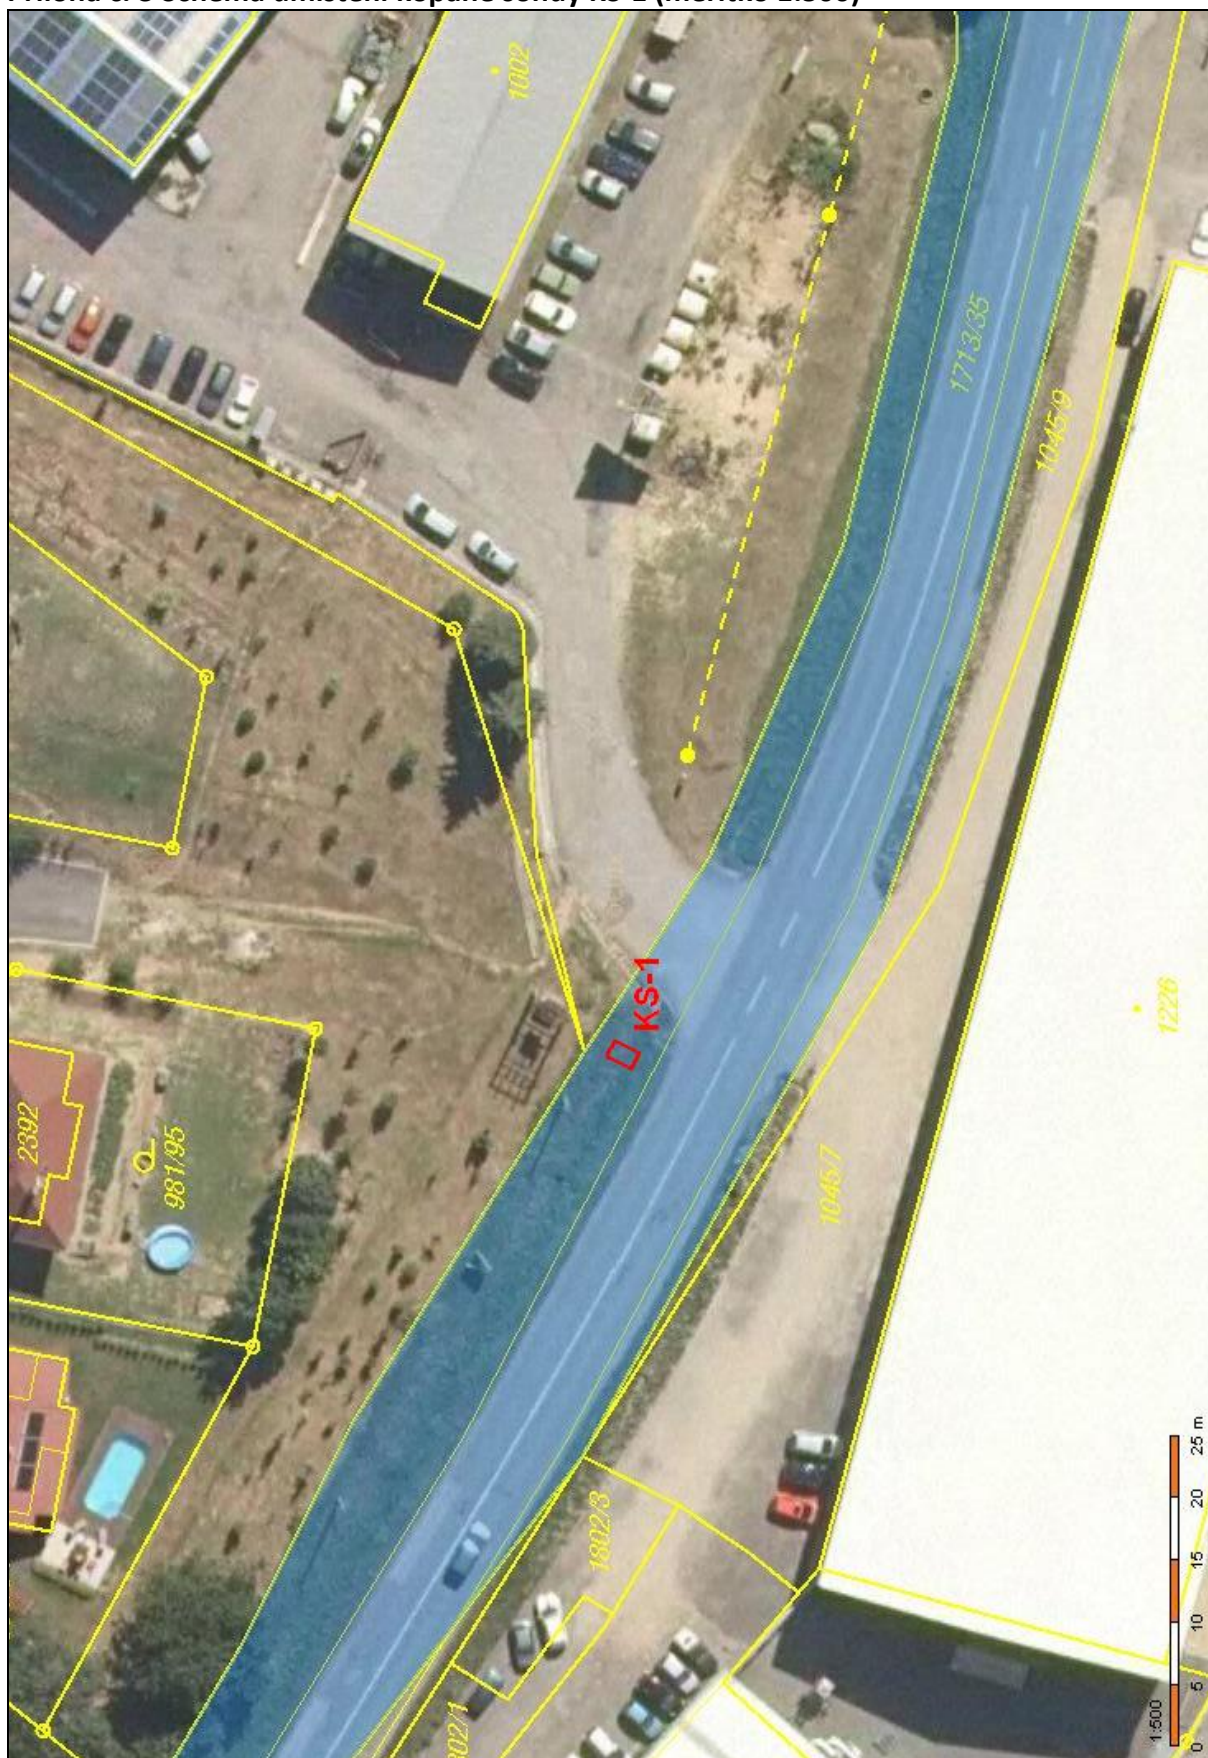
Příloha č. 3 Schéma umístění kopané sondy KS-1 (měřítko 1:500)

Před zahájením vlastních průzkumných prací byla provedena rekognoskace lokality. Lokalizace a počet kopaných sond (1 ks) byl definován dle požadavků zodpovědného projektanta. Sonda byla umístěna do prostoru mezi trafostanicí (jež bude během výstavby okružní křižovatky přeložena) a silnicí I/19 po levé straně příjezdové komunikace do areálu firem NEUFE a GlassFit Czech (viz. příloha 3). Situování sondy bylo provedeno tak, aby byly zjištěny geologické informace s ohledem na založení projektované stavby a rovněž aby nedošlo k omezení provozu na silnici I/19.

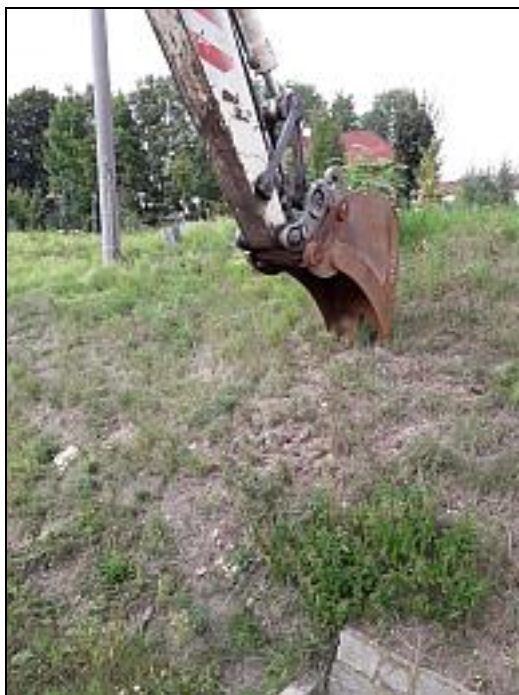
Umístění kopané sondy KS-1

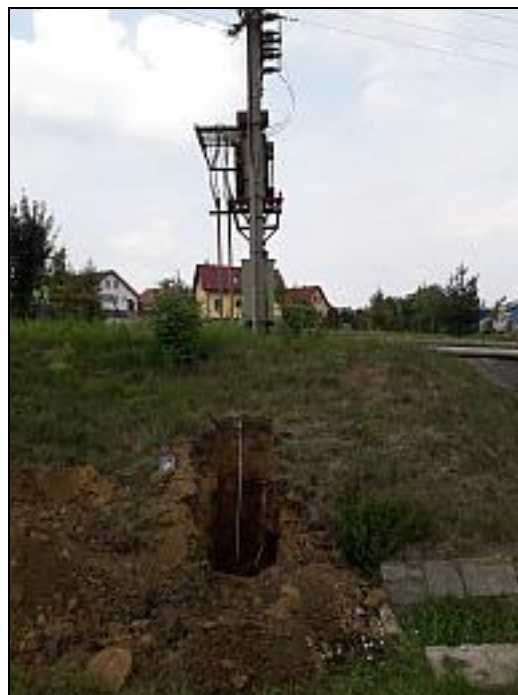
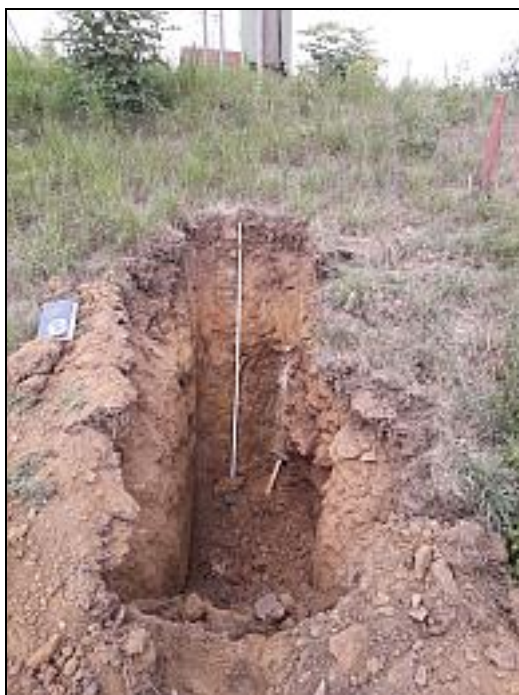
V tabulce 1 je uveden geologický profil severní stěny kopané sondy. Ta byla situována do strmého svahu směřujícího do silničního příkopu komunikace I/19. Z geologického profilu i morfologie jednoznačně vyplývá, že stávající komunikace I/19 je při jejím severním okraji podstatně zahlobena pod úroveň původního terénu, neboť v kopané sondě nebyly zastiženy žádné vrstvy navážek. Východní, západní a zejména jižní geologický profil kopané sondy je tak podstatně ovlivněn skrývkou – zářezem do původního terénu, kdy svrchní partie původního geologického profilu zcela chybí.

V severní stěně kopané sondy byly pod tenkou vrstvou ornice (hnědé hlíny písčité s kořínky) zastiženy v intervalu 0,25-0,5 m svahoviny, tvořené jílem písčitým až pískem jílovitým (dle ČSN 73 6133 třída F4CS až S5CS). Konzistenci je možné klasifikovat jako pevnou až tvrdou. Právě tato vrstva představuje díky vysokému podílu jemnozrnných částic nejméně vhodnou vrstvu, proto byla na vzorku zeminy provedena zkouška zhutnitelnosti a únosnosti.

V intervalu $0,5\text{--}1,3 \text{ m}$ pak byla zastížena zvětralinová vrstva podložních skalních hornin (eluvium). Ta je z podstatné části (až 80%) tvořena kamenitou a balvanitou složkou (velikost do 30 cm), zemina charakteru písku hlinitého pouze vyplňuje rozevřené pukliny (do $2\text{--}3 \text{ cm}$). Kameny i balvany jsou relativně kompaktní a jejich pevnost odpovídá až horninám třídy R-4 (silně zvětralé ruly).

Směrem do podloží výplň zvětralinovým materiálem mizí, pukliny se svírají a v hloubce $1,3 \text{ m}$ je již možné hovořit o zcela zvětralé skalní hornině – sillimanit-biotitické ruly třídy R-5 (dle ČSN 73 6133). Hustota diskontinuit je velmi velká (vzdálenost diskontinuit do 3 cm). Diskontinuity jsou tvořeny puklinami i plochy odlučnosti podél metamorfní foliace, jsou sevřené, bez výplně zvětralinovým materiálem. Stupeň přetváření je křehký.

Přibližně v hloubce $1,7 \text{ m}$ pak hornina přechází do již jen silně zvětralé ruly třídy R-4 se vzdáleností diskontinuit cca 7 mm (hustota diskontinuit velká), v hloubce $1,9 \text{ m}$ pak do mírně zvětralé ruly třídy R-3 se vzdáleností diskontinuit cca 10 mm (hustota diskontinuit velká). V hloubce $1,9 \text{ m}$ pod terénem (v místě severní hrany kopané sondy) bylo hloubení ukončeno díky vysoce kompaktní hornině, která neumožňovala další postup běžnou zemní technikou. Podzemní voda nebyla v celém profilu zastížena.

Geologický profil – KS-1

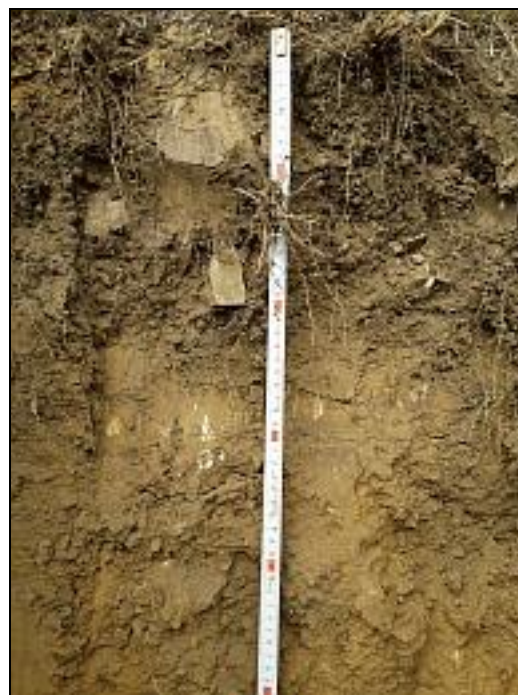
Svahoviny (deluvium) charakteru písku jílovitého až jílu písčitého, pevné až tvrdé konzistence se v kopané sondě KS-1 vyskytují v intervalu $0,25\text{--}0,5 \text{ m}$. **Bez vhodné úpravy na nich nelze stavbu okružní křižovatky zakládat.** Je možné očekávat, že deluviální vrstva v proměnlivých mocnostech se vyskytuje rovněž dále v severním směru od plánované okružní křižovatky (směrem k ulici Ronovská).

Deluviální vrstva nevhodná k zakládání bez úpravy
(interval 0,25-0,5 m)

Zcela jiná je situace při uvažovaném napojení stávající slepé místní komunikace v ulici Ronovská. Při projektování povrchu asfaltové komunikace ve stávající úrovni terénu či hloubce cca 0,5 m pod stávajícím terénem je pravděpodobné, že podloží vozovky bude tvořeno deluviálními jemnozrnnými jílovitými písky až písčitými jíly. Jak bylo zjištěno zkouškou únosnosti CBR na zkušebním vzorku zhutněném na standardním Proctorově zařízení při optimální vlhkosti, tyto zeminy jsou bez další úpravy pro podloží vozovky nevhodné, jakkoliv se bude jednat o vozovku v nižší kategorii dopravního zatížení. V takovém případě doporučuji odtěžení deluviální vrstvy v dostatečné mocnosti (až na úroveň podložní eluviální vrstvy) či vhodnou úpravu zeminy. Pro posouzení vhodné úpravy zeminy je třeba provést zkoušky upravené zeminy – tzv. stanovení receptury (stanovení vhodné dávky hydraulického pojiva a tloušťku úpravy nevhodné zeminy).

Při uvažovaném napojení stávající slepé místní komunikace v ulici Ronovská na okružní křižovatku je pravděpodobné, že podloží vozovky bude tvořeno deluviálními jemnozrnnými jílovitými písky až písčitými jíly. Ty byly zastiženy ve svrchní části profilu kopané sondy KS-1 v intervalu 0,25-0,5 m. Jak bylo zjištěno zkouškou únosnosti CBR na zkušební vzorku zhutněném na standardním Proctorově zařízení při optimální vlhkosti, tyto zeminy jsou bez další úpravy pro podloží vozovky nevhodné. V takovém případě doporučuji odtěžení deluviální vrstvy v dostatečné mocnosti (až na úroveň podloží eluviální vrstvy) či vhodnou úpravu zeminy. Pro posouzení vhodné úpravy zeminy je třeba provést zkoušky upravené zeminy – tzv. stanovení receptury (stanovení vhodné dávky hydraulického pojiva a tloušťku úpravy nevhodné zeminy).
